Sur l'endommagement de la
chaudière au sein de la sucrerie-
rhumerie SRMG située à Grand-
Bourg (971) le 14 avril 2021

N° : MTE-BEARI-2021-005

Date du rapport : 16/08/2021

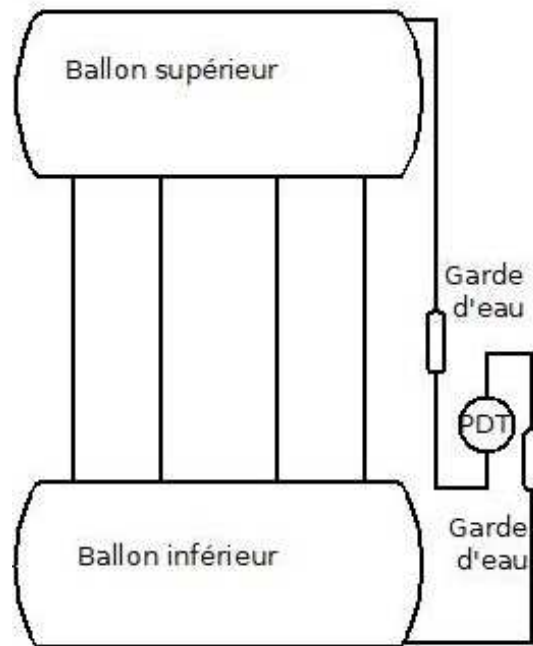
Figure 7: capteur de pression différentiel

- Le capteur de régulation de niveau (capteur de pression différentielle) est d'une technologie relativement fiable mais qui nécessite pour fonctionner correctement d'une part d'être isolé par une garde d'eau à une température ambiante sur ses deux entrées et d'autre part de disposer d'une colonne d'eau, reliée à la pression du ballon supérieur, déterminant la hauteur de la colonne d'eau de référence. En l'absence de ces deux conditions la valeur mesurée n'a plus de signification sans que ce soit détectable. De ce fait ce type de capteur est souvent doublé pour pouvoir pallier à d'éventuels dysfonctionnements.

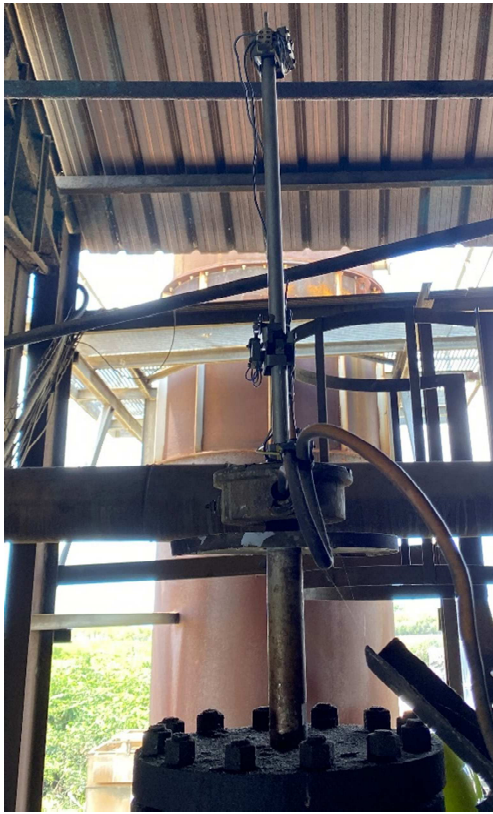
Figure 8 : contacts niveau haut, bas et très bas

- Que les sécurités par flotteur sont peu fiables car notamment soumises à des phénomènes de coincement du flotteur et / ou d'embouage de la chambre. Les tests réalisés à l'issue de l'évènement montrent un fonctionnement aléatoire des contacts magnétiques. Les divers contacts que les enquêteurs ont pu avoir avec des professionnels du secteur ont confirmé que cette technologie est connue pour son manque de fiabilité,

- **Dans le cas où il serait décidé de réparer la chaudière actuelle, aller au-delà des réparations indispensables et installer un système alternatif au flotteur sur la chaudière, mettre en place une redondance sur le capteur de régulation de niveau et enfin piloter l'ensemble par un système de contrôle commande reprenant les fonctions de supervision et de commande de la chaudière, et muni d'une interface de pilotage ergonomique,**

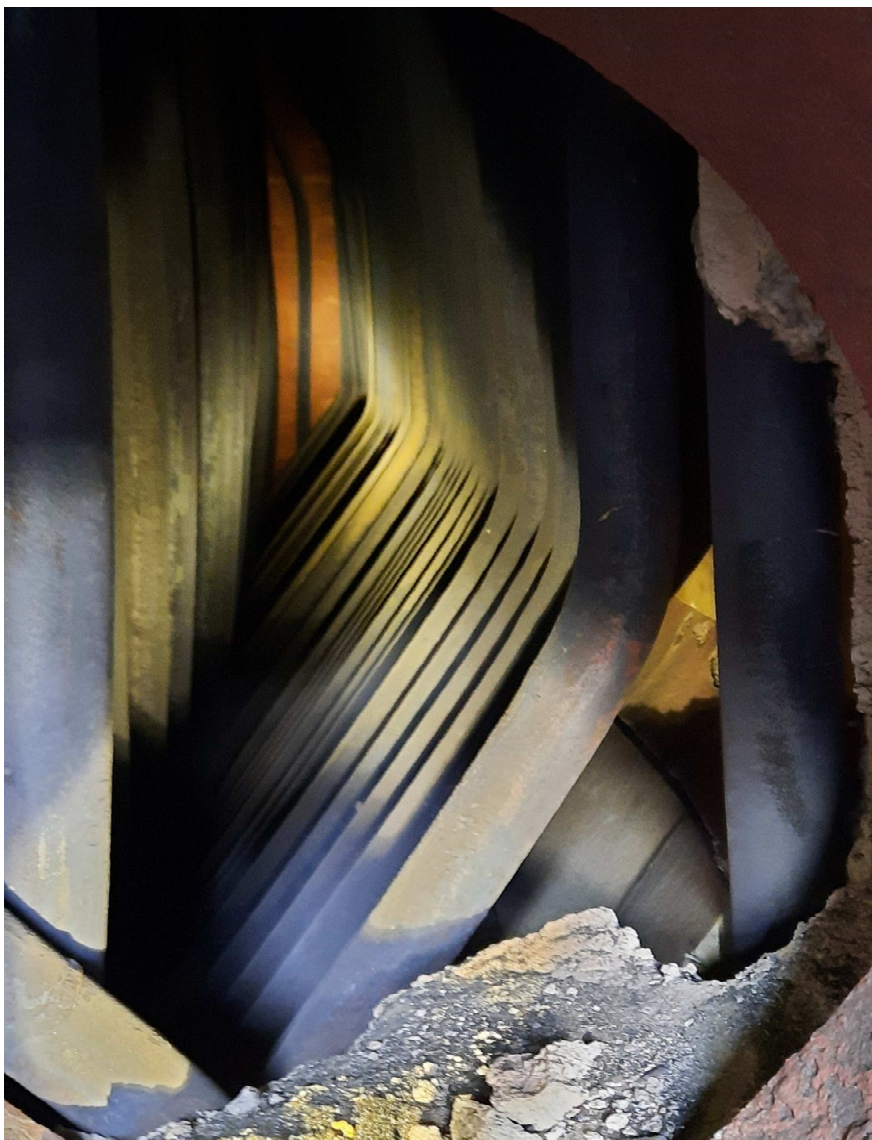
Figure 10: constat de l'endommagement des tubes

- Bleuissement et fortes déformations des tubes,
- Mouvements des tubes au niveau des dudgeonnages sur le ballon supérieur,
- Chute d'une partie des réfractaires.

Le bleuissement des tubes est révélateur d'une surchauffe de l'acier (de l'ordre de 800/900 °C et un refroidissement plus ou moins rapide) qui a subi une transformation métallurgique irréversible.

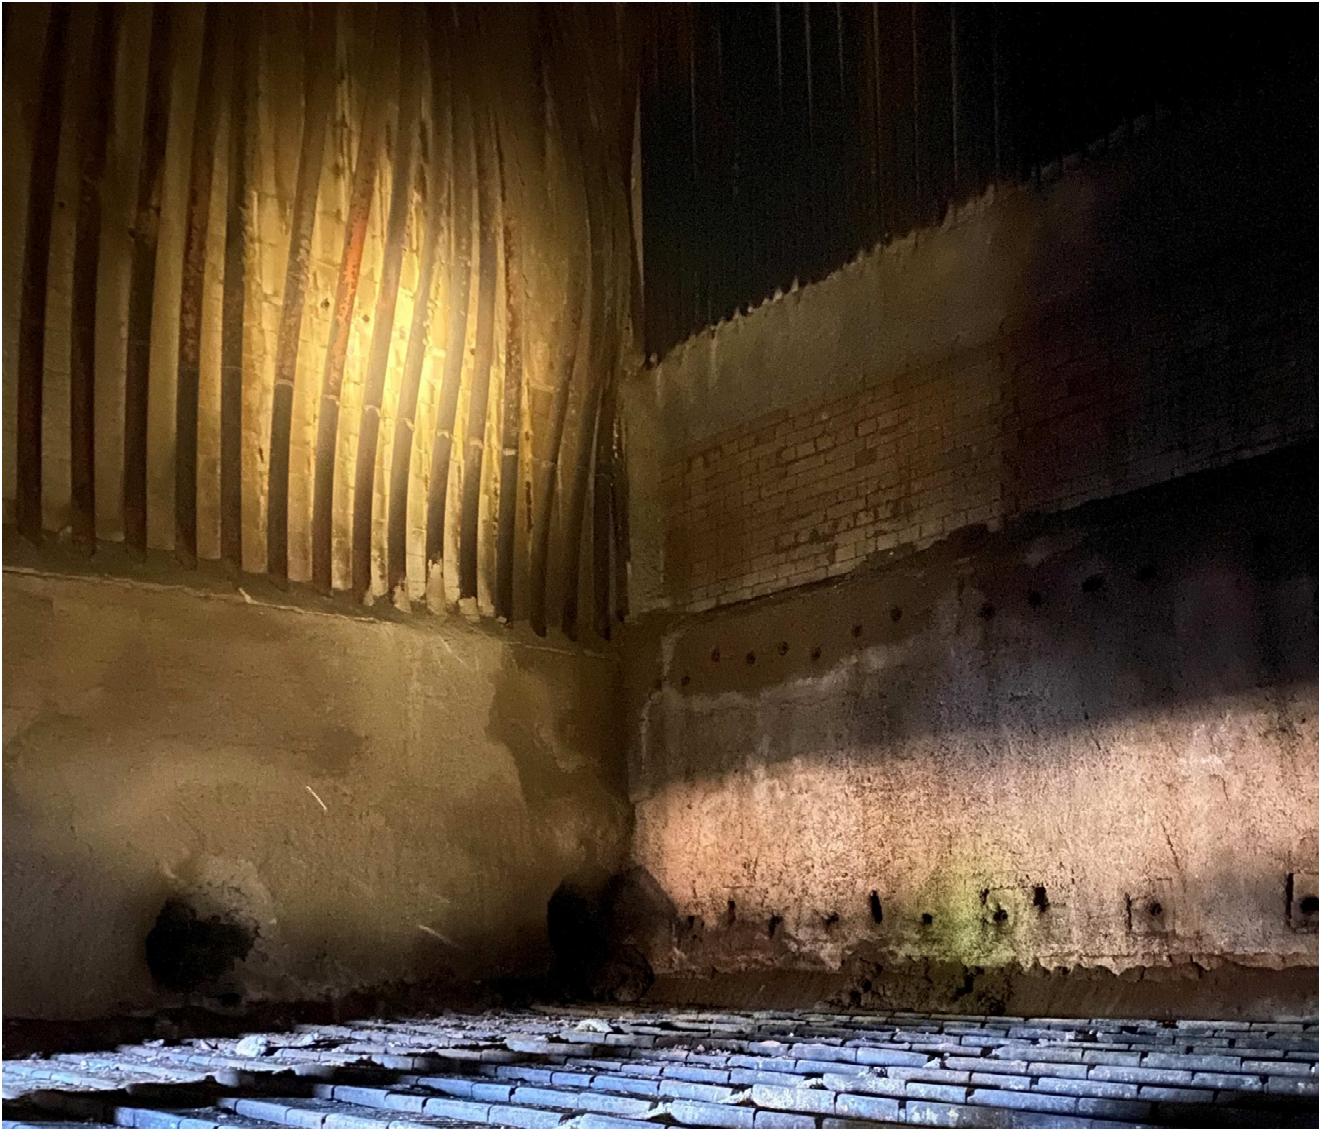
Figure 11 : constat de l'endommagement des tubes

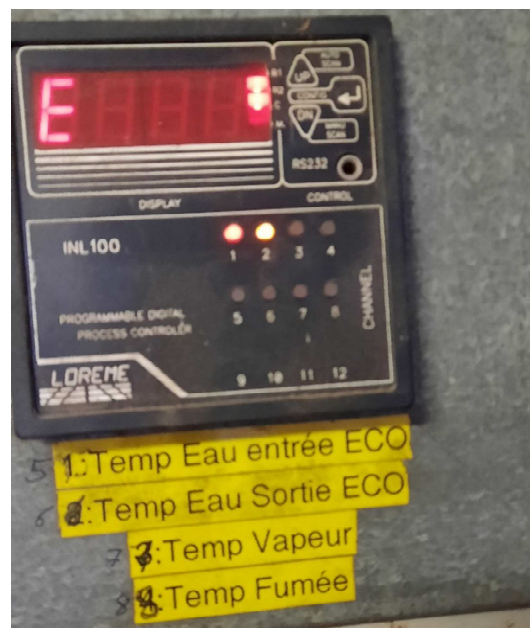
- Le lien entre les capteurs et l'application de supervision n'est pas fonctionnel et les informations ne sont pas remontées ni enregistrées. À contrario les données d'analyse des fumées ont été enregistrées correctement,
- Un certain nombre de mesures analogiques (notamment la température des fumées) sont en défaut et ne sont pas exploitables pour la conduite de la chaudière.

Figure 12 : capteur de température non fonctionnel

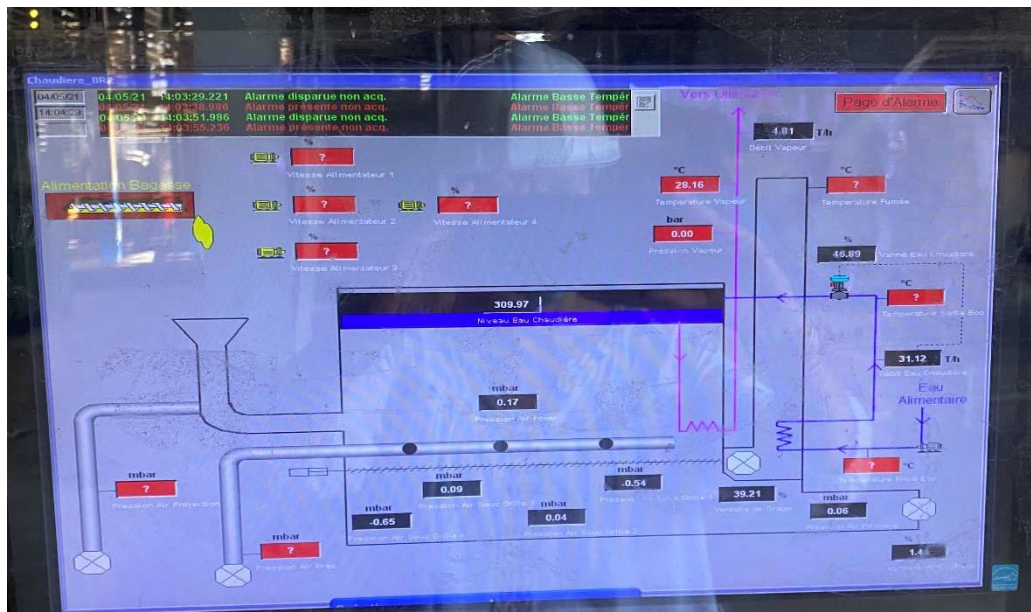
Figure 13 : supervision non fonctionnelle le jour de l'évènement
